YES 車輛認證書

認證編號	CPF07672261119

廠　牌 Make	LEXUS
車　型 Model	ES
年　份 Year	2014/03
排 氣 量 Displacement	2,494
車身號碼 VIN	JTHBW1GG40205****
引擎號碼 Engine Number	無引擎號碼
現況實車里程 Mileage (僅揭露，不具保證效力)	127,796

車輛認證總結報告 Vehicle Inspection Findings

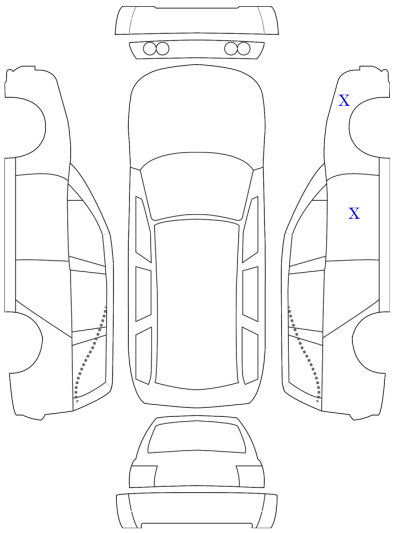
車體外觀圖

A、引擎號碼檢查 Engine Number Inspection	本車引擎號碼無異常。	Ⓢ鈑件鏽蝕、斑剝或鏽穿
B、車身號碼檢查 VIN Inspection	本車車身號碼無異常。	B 受損面積約一個拳頭(含)以上
C、泡水跡象檢查 Flood Damaged Trace	本車輛無泡水跡象。	R 鈑件校正痕跡
D、車體骨架結構修復跡象檢查 Car Body Structure Inspection	本車體骨架結構無修復跡象。	X 更換
