YES 車輛認證書

認證編號 CPF09023262029

廠　牌 Make	MITSUBISHI
車　型 Model	DELICA
年　份 Year	2016/08
排 氣 量 Displacement	2,351
車身號碼 VIN	200D****
引擎號碼 Engine Number	***4V0628**
現況實車里程 Mileage (僅揭露，不具保證效力)	78,851

車輛認證總結報告 Vehicle Inspection Findings

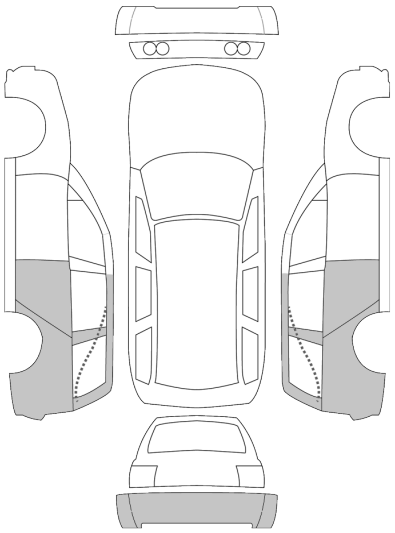
車體外觀圖

Ⓢ鈑件鏽蝕、斑剝或鏽穿
B 受損面積約一個拳頭(含)以上
R 鈑件校正痕跡
X 更換
