車輛認證書

認證編號 CPF09902262064

廠　牌 Make	TOYOTA
車　型 Model	ALTIS
年　份 Year	2023/12
排 氣 量 Displacement	1,798
車身號碼 VIN	RKLBU3AE7R000****
引擎號碼 Engine Number	***Z0960**
現況實車里程 Mileage (僅揭露，不具保證效力)	11,736

車輛認證總結報告 Vehicle Inspection Findings

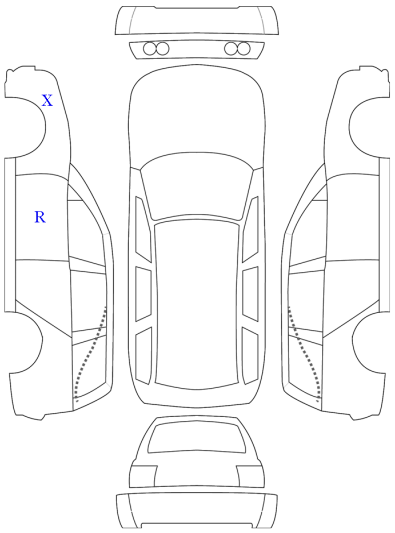
車體外觀圖

D、車體骨架結構修復跡象檢查 Car Body Structure Inspection　　本車體骨架結構無修復跡象。
