車輛認證書

認證編號	CPF20054261122

廠　牌 Make	SUZUKI
車　型 Model	SWIFT
年　份 Year	2015/10
排 氣 量 Displacement	1,242
車身號碼 VIN	JSAFZC72S0030****
引擎號碼 Engine Number	無引擎號碼
現況實車里程 Mileage (僅揭露，不具保證效力)	70,863

車輛認證總結報告 Vehicle Inspection Findings

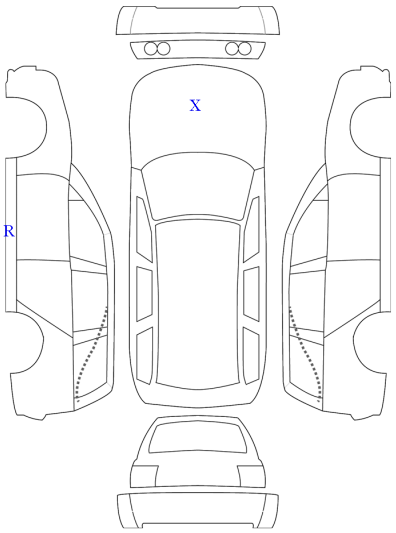
車體外觀圖

A、引擎號碼檢查 Engine Number Inspection	本車引擎號碼無異常。
B、車身號碼檢查 VIN Inspection	本車車身號碼無異常。
C、泡水跡象檢查 Flood Damaged Trace	本車輛無泡水跡象。
D、車體骨架結構修復跡象檢查 Car Body Structure Inspection	本車體骨架結構無修復跡象。
