車輛認證書

認證編號 CPF20054261192

廠　牌 Make	MITSUBISHI
車　型 Model	DELICA
年　份 Year	2018/10
排 氣 量 Displacement	2,351
車身號碼 VIN	200F****
引擎號碼 Engine Number	***4C0429**
現況實車里程 Mileage (僅揭露，不具保證效力)	158,749

車輛認證總結報告 Vehicle Inspection Findings

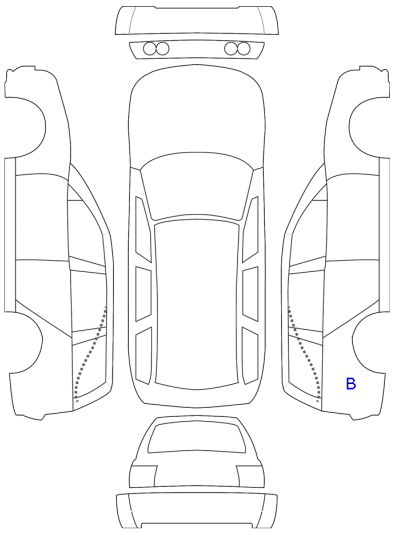
車體外觀圖

A、引擎號碼檢查 Engine Number Inspection	本車引擎號碼無異常。	Ⓢ鈑件鏽蝕、斑剝或鏽穿
B、車身號碼檢查 VIN Inspection	本車車身號碼無異常。	B 受損面積約一個拳頭(含)以上
C、泡水跡象檢查 Flood Damaged Trace	本車輛無泡水跡象。	R 鈑件校正痕跡
D、車體骨架結構修復跡象檢查 Car Body Structure Inspection	本車體骨架結構無修復跡象。	X 更換
