YES 車輛認證書

認證編號 CPF21288261007

車輛認證總結報告 Vehicle Inspection Findings

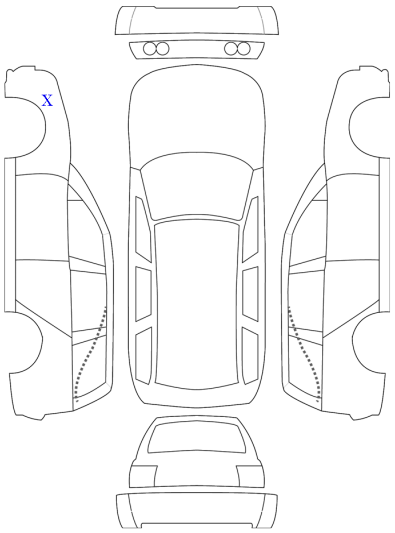
車體外觀圖

A、引擎號碼檢查 Engine Number Inspection	本車引擎號碼無異常。	Ⓢ鈑件鏽蝕、斑剝或鏽穿
B、車身號碼檢查 VIN Inspection	本車車身號碼無異常。	B 受損面積約一個拳頭(含)以上
C、泡水跡象檢查 Flood Damaged Trace	本車輛無泡水跡象。	R 鈑件校正痕跡
D、車體骨架結構修復跡象檢查 Car Body Structure Inspection	本車體骨架結構無修復跡象。	X 更換
