YES 車輛認證書

認證編號 CPF21288263007

廠　牌 Make	LEXUS
車　型 Model	RX
年　份 Year	2022/11
排 氣 量 Displacement	2,393
車身號碼 VIN	JTJCHCAA40200****
引擎號碼 Engine Number	無引擎號碼
現況實車里程 Mileage (僅揭露，不具保證效力)	88,444

車輛認證總結報告 Vehicle Inspection Findings

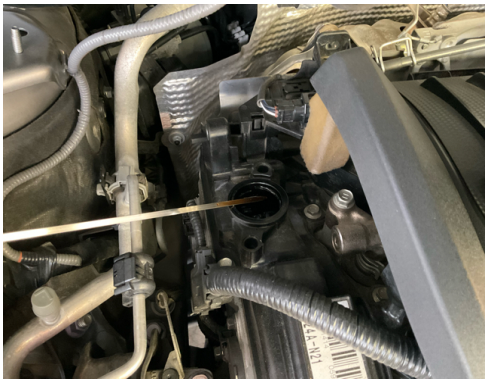
引擎室

1.運轉時有無冒藍白煙、黑煙	正常	2.水溫錶(燈)有無異常顯示	正常
3.警告指示燈有無異常作動	正常	4.機油油量、油質有無異常	正常
5.外觀有無漏油/水跡象	正常	6.運轉時有無抖動或異常聲響	正常
7.外觀有無修補或龜裂跡象	正常	8.冷卻風扇作動有無異常	正常
9.加速有無不順暢或無法加速	正常	10.高速運轉有無異常聲響	正常
11.冷卻水有無添加防鏽劑	正常
