YES 車輛認證書

認證編號 CPF2129625C091

廠　牌 Make	HYUNDAI
車　型 Model	IX35
年　份 Year	2016/04
排 氣 量 Displacement	1,995
車身號碼 VIN	RFHJU81VBGS00****
引擎號碼 Engine Number	***AFU2691**
現況實車里程 Mileage (僅揭露，不具保證效力)	212,479

車輛認證總結報告 Vehicle Inspection Findings

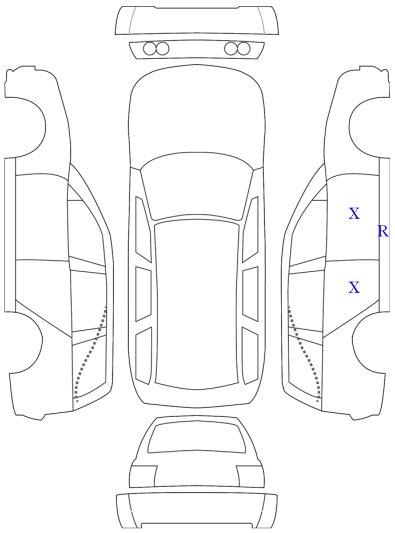
車體外觀圖

A、引擎號碼檢查 Engine Number Inspection	本車引擎號碼無異常。	Ⓢ鈑件鏽蝕、斑剝或鏽穿
B、車身號碼檢查 VIN Inspection	本車車身號碼無異常。	B 受損面積約一個拳頭(含)以上
C、泡水跡象檢查 Flood Damaged Trace	本車輛無泡水跡象。	R 鈑件校正痕跡
D、車體骨架結構修復跡象檢查 Car Body Structure Inspection	本車體骨架結構無修復跡象。	X 更換
