車輛認證書

認證編號	CPF2129625C133

廠　牌 Make	FORD
車　型 Model	KUGA
年　份 Year	2016/01
排 氣 量 Displacement	1,997
車身號碼 VIN	F2H01****
引擎號碼 Engine Number	***0174**
現況實車里程 Mileage (僅揭露，不具保證效力)	100,824

車輛認證總結報告 Vehicle Inspection Findings

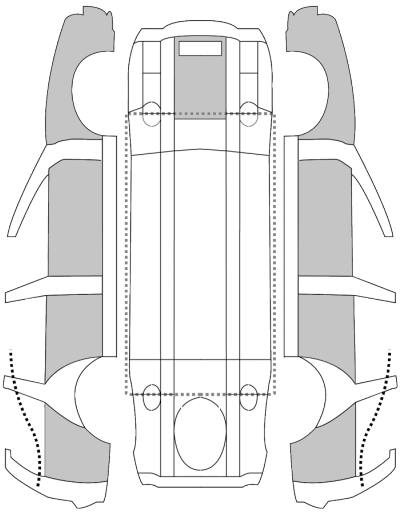
車骨結構圖

A、引擎號碼檢查 Engine Number Inspection	本車引擎號碼無異常。
B、車身號碼檢查 VIN Inspection	本車車身號碼無異常。
C、泡水跡象檢查 Flood Damaged Trace	本車輛無泡水跡象。
D、車體骨架結構修復跡象檢查 Car Body Structure Inspection	本車體骨架結構無修復跡象。
