YES 車輛認證書

認證編號 CPF21296261109

廠　牌 Make	FORD
車　型 Model	FOCUS
年　份 Year	2016/01
排 氣 量 Displacement	1,499
車身號碼 VIN	F2800****
引擎號碼 Engine Number	***0120**
現況實車里程 Mileage (僅揭露，不具保證效力)	106,833

車輛認證總結報告 Vehicle Inspection Findings

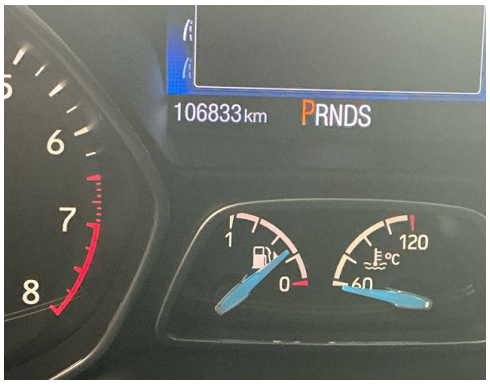
儀錶板

現況實車里程
