YES 車輛認證書

認證編號 CPF21296263055

廠　牌 Make	TOYOTA
車　型 Model	VIOS
年　份 Year	2019/09
排 氣 量 Displacement	1,496
車身號碼 VIN	NSP151~407****
引擎號碼 Engine Number	***X4937**
現況實車里程 Mileage (僅揭露，不具保證效力)	106,817

車輛認證總結報告 Vehicle Inspection Findings

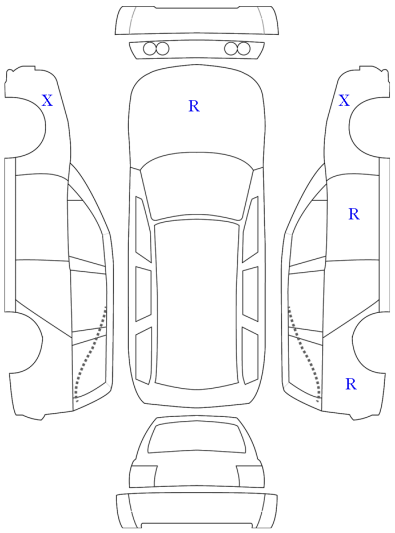
車體外觀圖

A、引擎號碼檢查 Engine Number Inspection	本車引擎號碼無異常。
B、車身號碼檢查 VIN Inspection	本車車身號碼無異常。
C、泡水跡象檢查 Flood Damaged Trace	本車輛無泡水跡象。
D、車體骨架結構修復跡象檢查 Car Body Structure Inspection	本車體骨架結構無修復跡象。
