YES 車輛認證書

認證編號 CPF50945261014

廠　牌 Make	ISUZU
車　型 Model	ELF
年　份 Year	2006/11
排 氣 量 Displacement	2,999
車身號碼 VIN	RFMNHR77L66J0****
引擎號碼 Engine Number	***05**
現況實車里程 Mileage (僅揭露，不具保證效力)	180,089

車輛認證總結報告 Vehicle Inspection Findings

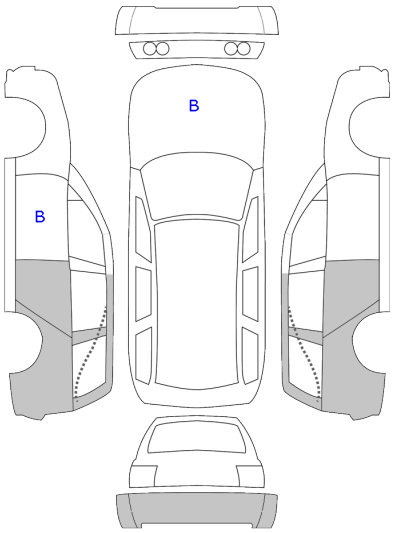
車體外觀圖

A、引擎號碼檢查 Engine Number Inspection	本車引擎號碼無異常。	Ⓢ鈑件鏽蝕、斑剝或鏽穿
B、車身號碼檢查 VIN Inspection	本車車身號碼無異常。	B 受損面積約一個拳頭(含)以上
C、泡水跡象檢查 Flood Damaged Trace	本車輛無泡水跡象。	R 鈑件校正痕跡
D、車體骨架結構修復跡象檢查 Car Body Structure Inspection	本車體骨架結構無修復跡象。	X 更換
