YES 車輛認證書

認證編號 CPF50945262019

廠　牌 Make	NISSAN
車　型 Model	KICKS
年　份 Year	2019/03
排 氣 量 Displacement	1,498
車身號碼 VIN	P15FVA00****
引擎號碼 Engine Number	***500637**
現況實車里程 Mileage (僅揭露，不具保證效力)	98,765

車輛認證總結報告 Vehicle Inspection Findings

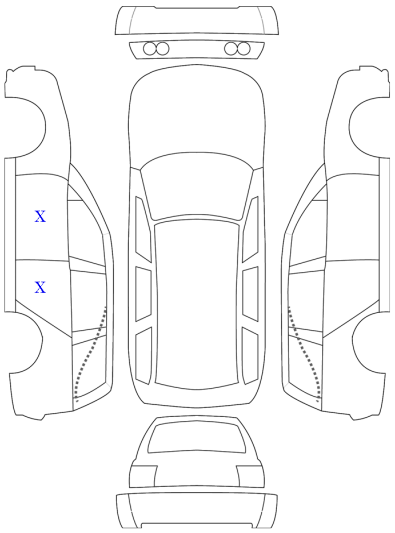
車體外觀圖

A、引擎號碼檢查 Engine Number Inspection	本車引擎號碼無異常。
B、車身號碼檢查 VIN Inspection	本車車身號碼無異常。
C、泡水跡象檢查 Flood Damaged Trace	本車輛無泡水跡象。
D、車體骨架結構修復跡象檢查 Car Body Structure Inspection	本車體骨架結構無修復跡象。
