YES 車輛認證書

認證編號 CPF5201125C116

廠　牌 Make	BENZ
車　型 Model	C-CLASS
年　份 Year	2012/11
排 氣 量 Displacement	1,796
車身號碼 VIN	WDDGF4HBXDR27****
引擎號碼 Engine Number	無引擎號碼
現況實車里程 Mileage (僅揭露，不具保證效力)	150,641

車輛認證總結報告 Vehicle Inspection Findings

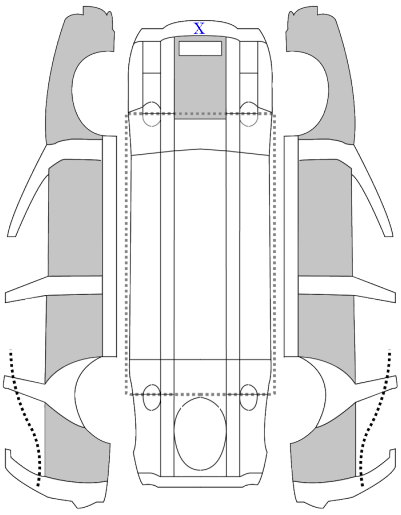
車骨結構圖

D、車體骨架結構修復跡象檢查 Car Body Structure Inspection　　本車體骨架結構無修復跡象。
