YES 車輛認證書

認證編號 CPF5201125C186

廠　牌 Make	KIA
車　型 Model	PICANTO
年　份 Year	2022/04
排 氣 量 Displacement	1,197
車身號碼 VIN	KNAB351AJNT96****
引擎號碼 Engine Number	無引擎號碼
現況實車里程 Mileage (僅揭露，不具保證效力)	13,263

車輛認證總結報告 Vehicle Inspection Findings

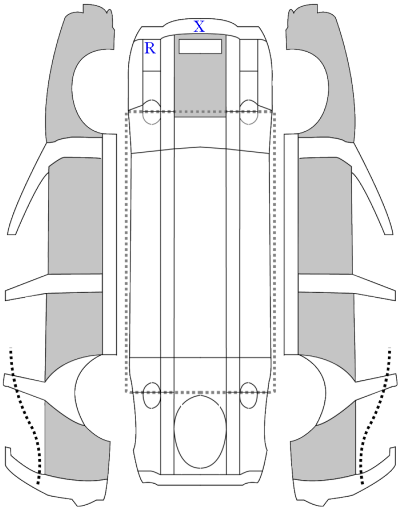
車骨結構圖

A、引擎號碼檢查 Engine Number Inspection	本車引擎號碼無異常。
B、車身號碼檢查 VIN Inspection	本車車身號碼無異常。
C、泡水跡象檢查 Flood Damaged Trace	本車輛無泡水跡象。
D、車體骨架結構修復跡象檢查 Car Body Structure Inspection	本車體骨架結構無修復跡象。
