車輛查定報告

查定編號	CPF52011261119

廠　牌 Make	MITSUBISHI
車　型 Model	DELICA
年　份 Year	2022/11
排 氣 量 Displacement	2,378
車身號碼 VIN	RKMDTPUK3NH19****
引擎號碼 Engine Number	***9S4NAAN28**
現況實車里程 Mileage (僅揭露，不具保證效力)	129,576

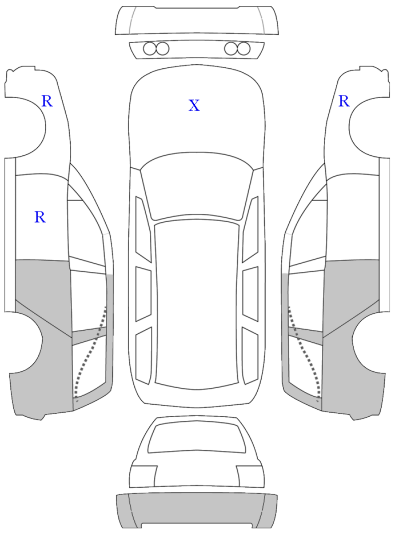
車體外觀圖

右前方有鈑修痕。
左側有鈑修痕。
左前方有鈑修痕。
正前方有鈑修痕。
