# 車輛認證書

| **認證編號** | CPF5219925C083 |

| 廠　牌 Make | FORD |
| 車　型 Model | FOCUS |

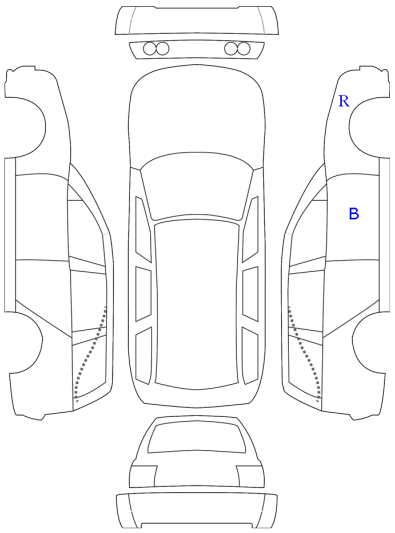
車體外觀圖

D、車體骨架結構修復跡象檢查 Car Body Structure Inspection　　本車體骨架結構無修復跡象。
