# 車輛查定報告

## 查定編號 CPF52199261061

| 廠　牌 Make | SUBARU |
| 車　型 Model | IMPREZA |

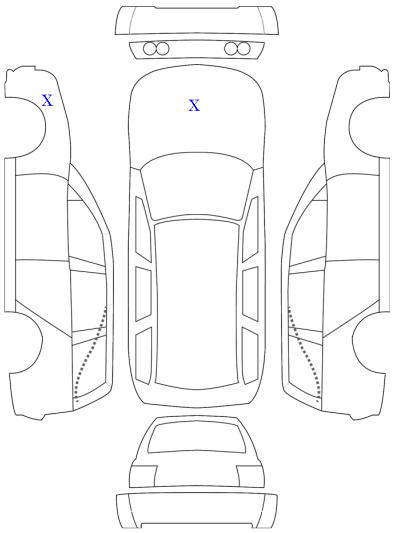
車體外觀圖

左前方有鈑修痕。
左後方有鈑修痕。
正前方有鈑修痕。

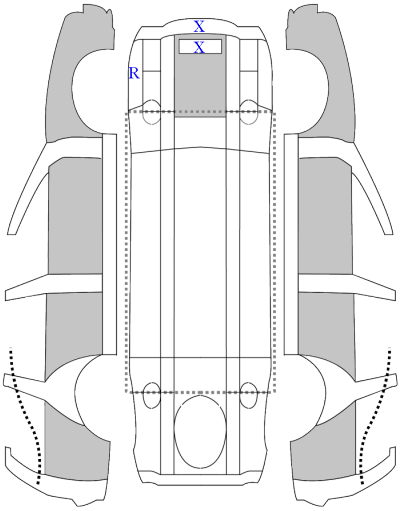
車骨結構圖

D、車體骨架結構修復跡象檢查 Car Body Structure Inspection　　異常

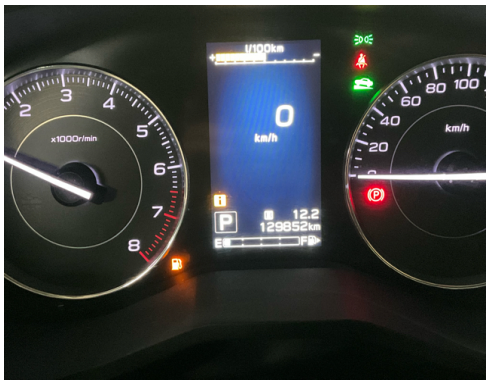
儀錶板

現況實車里程
