車輛查定報告

查定編號	CPF52199262038

廠　牌 Make	SUZUKI
車　型 Model	SWIFT
年　份 Year	2015/01
排 氣 量 Displacement	1,242
車身號碼 VIN	JSAFZC72S0030****
引擎號碼 Engine Number	無引擎號碼
現況實車里程 Mileage (僅揭露，不具保證效力)	110,551

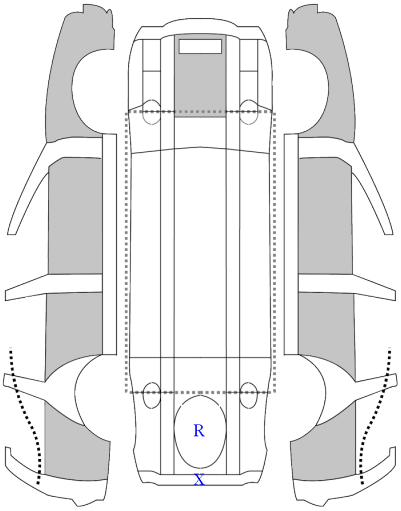
車骨結構圖

D、車體骨架結構修復跡象檢查 Car Body Structure Inspection　　異常

右前方有鈑修痕。
左側有鈑修痕。
正後方有鈑修痕。
