車輛查定報告

查定編號	CPF52199263050

廠　牌 Make	TOYOTA
車　型 Model	ALTIS
年　份 Year	2013/10
排 氣 量 Displacement	1,798
車身號碼 VIN	ZRE172~550****
引擎號碼 Engine Number	***X3374**
現況實車里程 Mileage (僅揭露，不具保證效力)	116,738

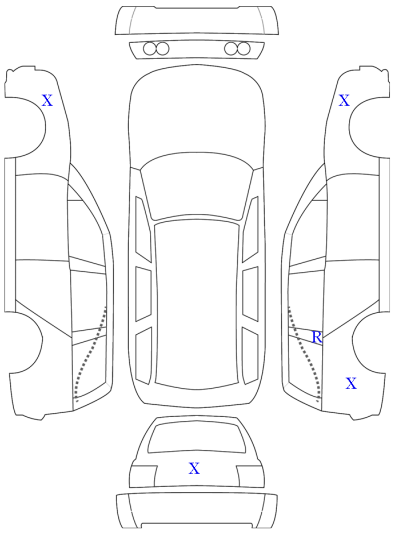
車體外觀圖

右側有鈑修痕。
右前方有鈑修痕。
右後方有鈑修痕。
左前方有鈑修痕。
正後方有鈑修痕。

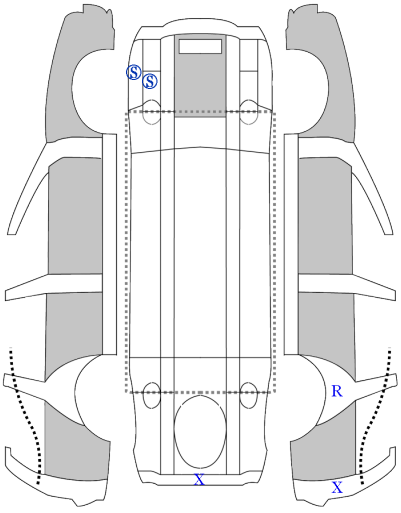
車骨結構圖

A、引擎號碼檢查 Engine Number Inspection	無任何異常之痕跡。
B、車身號碼檢查 VIN Inspection	無任何異常之痕跡。
C、泡水跡象檢查 Flood Damaged Trace	無任何泡水之痕跡。
D、車體骨架結構修復跡象檢查 Car Body Structure Inspection	異常
