車輛認證書

認證編號	CPF5248825C124

廠　牌 Make	HONDA
車　型 Model	FIT
年　份 Year	2016/08
排 氣 量 Displacement	1,497
車身號碼 VIN	RKTGK5880HF00****
引擎號碼 Engine Number	***Z436014**
現況實車里程 Mileage (僅揭露，不具保證效力)	214,040

車輛認證總結報告 Vehicle Inspection Findings

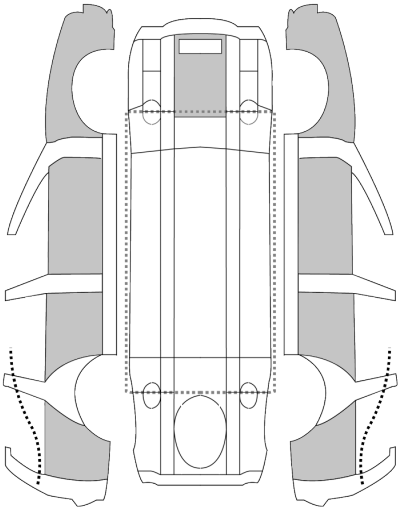
車骨結構圖

A、引擎號碼檢查 Engine Number Inspection	本車引擎號碼無異常。
B、車身號碼檢查 VIN Inspection	本車車身號碼無異常。
C、泡水跡象檢查 Flood Damaged Trace	本車輛無泡水跡象。
D、車體骨架結構修復跡象檢查 Car Body Structure Inspection	本車體骨架結構無修復跡象。

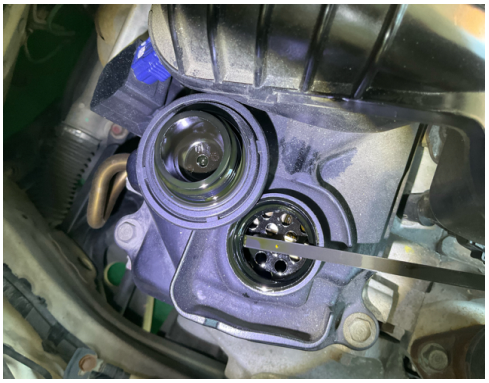
機油蓋

1.運轉時有無冒藍白煙、黑煙	正常	2.水溫錶(燈)有無異常顯示	正常
3.警告指示燈有無異常作動	正常	4.機油油量、油質有無異常	正常
5.外觀有無漏油/水跡象	正常	6.運轉時有無抖動或異常聲響	正常
7.外觀有無修補或龜裂跡象	正常	8.冷卻風扇作動有無異常	正常
9.加速有無不順暢或無法加速	正常	10.高速運轉有無異常聲響	正常
11.冷卻水有無添加防鏽劑	正常
