YES 車輛認證書

認證編號 CPF52759261070

廠　牌 Make	TOYOTA
車　型 Model	RAV4
年　份 Year	2022/07
排 氣 量 Displacement	1,987
車身號碼 VIN	JTMY43FV60D13****
引擎號碼 Engine Number	無引擎號碼
現況實車里程 Mileage (僅揭露，不具保證效力)	103,517

車輛認證總結報告 Vehicle Inspection Findings

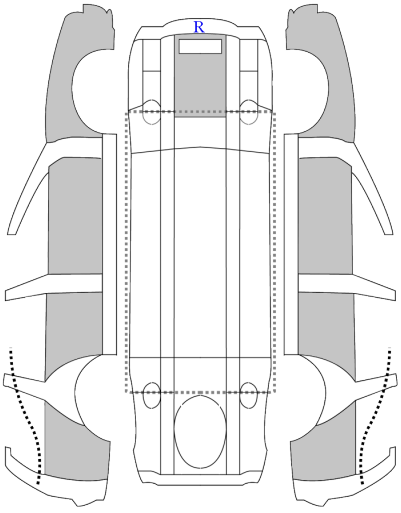
車骨結構圖

A、引擎號碼檢查 Engine Number Inspection	本車引擎號碼無異常。
B、車身號碼檢查 VIN Inspection	本車車身號碼無異常。
C、泡水跡象檢查 Flood Damaged Trace	本車輛無泡水跡象。
D、車體骨架結構修復跡象檢查 Car Body Structure Inspection	本車體骨架結構無修復跡象。
