車輛查定報告

查定編號	CPF54023261028

廠　牌 Make	HYUNDAI
車　型 Model	ELANTRA
年　份 Year	2015/08
排 氣 量 Displacement	1,797
車身號碼 VIN	RFHEJ41EBFS00****
引擎號碼 Engine Number	***BFU9493**
現況實車里程 Mileage (僅揭露，不具保證效力)	171,665

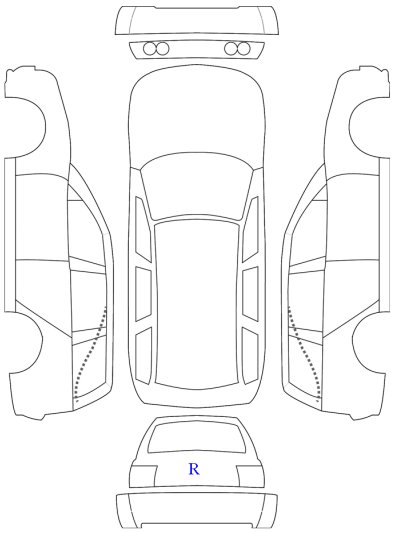
車體外觀圖

A、引擎號碼檢查 Engine Number Inspection	無任何異常之痕跡。
B、車身號碼檢查 VIN Inspection	無任何異常之痕跡。
C、泡水跡象檢查 Flood Damaged Trace	無任何泡水之痕跡。
D、車體骨架結構修復跡象檢查 Car Body Structure Inspection	異常
正後方有鈑修痕。
