YES 車輛認證書

認證編號 CPF54023261034

廠　牌 Make	TOYOTA
車　型 Model	ALTIS
年　份 Year	2022/10
排 氣 量 Displacement	1,798
車身號碼 VIN	ZRE211~007****
引擎號碼 Engine Number	***Y9300**
現況實車里程 Mileage (僅揭露，不具保證效力)	47,457

車輛認證總結報告 Vehicle Inspection Findings

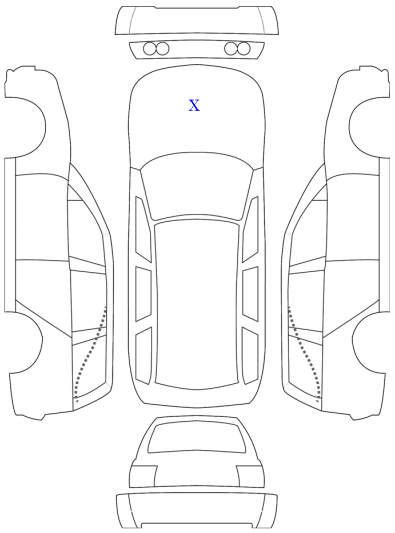
車體外觀圖

A、引擎號碼檢查 Engine Number Inspection	本車引擎號碼無異常。	Ⓢ鈑件鏽蝕、斑剝或鏽穿
B、車身號碼檢查 VIN Inspection	本車車身號碼無異常。	B 受損面積約一個拳頭(含)以上
C、泡水跡象檢查 Flood Damaged Trace	本車輛無泡水跡象。	R 鈑件校正痕跡
D、車體骨架結構修復跡象檢查 Car Body Structure Inspection	本車體骨架結構無修復跡象。	X 更換
