YES 車輛認證書

認證編號 CPF54023261222

廠　牌 Make	TOYOTA
車　型 Model	SIENNA
年　份 Year	2011/08
排 氣 量 Displacement	3,456
車身號碼 VIN	5TDKK3DC6BS17****
引擎號碼 Engine Number	無引擎號碼
現況實車里程 Mileage (僅揭露，不具保證效力)	188,006

車輛認證總結報告 Vehicle Inspection Findings

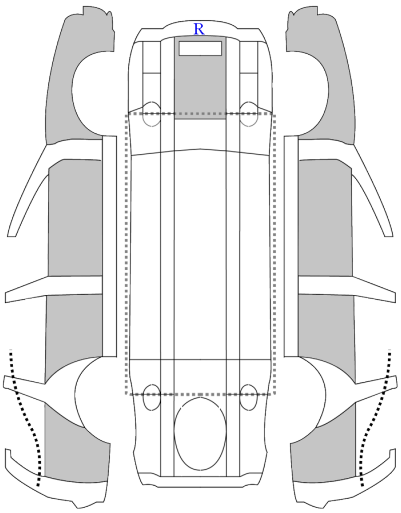
車骨結構圖

A、引擎號碼檢查 Engine Number Inspection	本車引擎號碼無異常。
B、車身號碼檢查 VIN Inspection	本車車身號碼無異常。
C、泡水跡象檢查 Flood Damaged Trace	本車輛無泡水跡象。
D、車體骨架結構修復跡象檢查 Car Body Structure Inspection	本車體骨架結構無修復跡象。
