車輛認證書

認證編號	CPF56374245174

廠　牌 Make	BENZ
車　型 Model	C-CLASS
年　份 Year	2018/12
排 氣 量 Displacement	1,991
車身號碼 VIN	***WJ8DB1KF8521**
引擎號碼 Engine Number	無引擎號碼
現況實車里程 Mileage (僅揭露，不具保證效力)	54,075

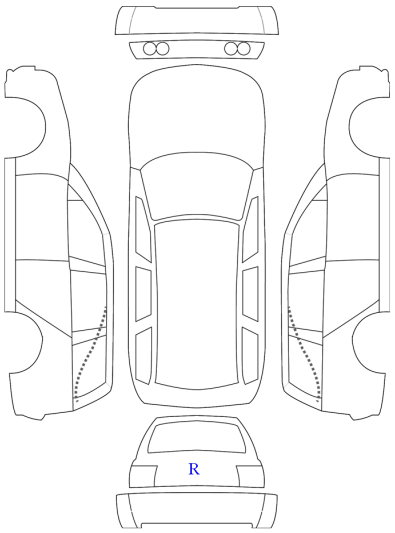
車體外觀圖

A、引擎號碼檢查 Engine Number Inspection	本車引擎號碼無異常。	Ⓢ鈑件鏽蝕、斑剝或鏽穿
B、車身號碼檢查 VIN Inspection	本車車身號碼無異常。	B 受損面積約一個拳頭(含)以上
C、泡水跡象檢查 Flood Damaged Trace	本車輛無泡水跡象。	R 鈑件校正痕跡
D、車體骨架結構修復跡象檢查 Car Body Structure Inspection	本車體骨架結構無修復跡象。	X 更換
