YES 車輛認證書

認證編號 CPF56374261015

廠　牌 Make	HONDA
車　型 Model	CR-V
年　份 Year	2020/01
排 氣 量 Displacement	1,498
車身號碼 VIN	RKTRW1840LF10****
引擎號碼 Engine Number	***BK92726**
現況實車里程 Mileage (僅揭露，不具保證效力)	130,825

車輛認證總結報告 Vehicle Inspection Findings

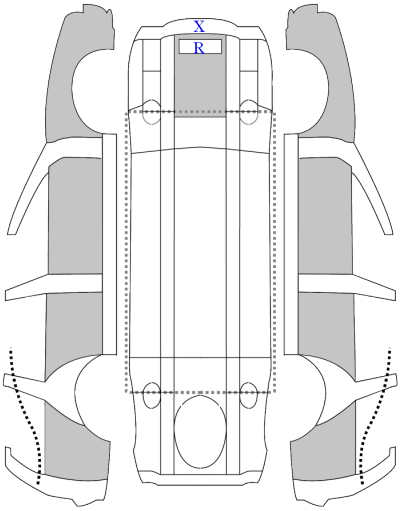
車骨結構圖

D、車體骨架結構修復跡象檢查 Car Body Structure Inspection　　本車體骨架結構無修復跡象。
