車輛查定報告

查定編號	CPF56374262080

廠　牌 Make	SUZUKI
車　型 Model	CARRY
年　份 Year	2015/02
排 氣 量 Displacement	1,590
車身號碼 VIN	MHYGDN71T0040****
引擎號碼 Engine Number	無引擎號碼
現況實車里程 Mileage (僅揭露，不具保證效力)	128,676

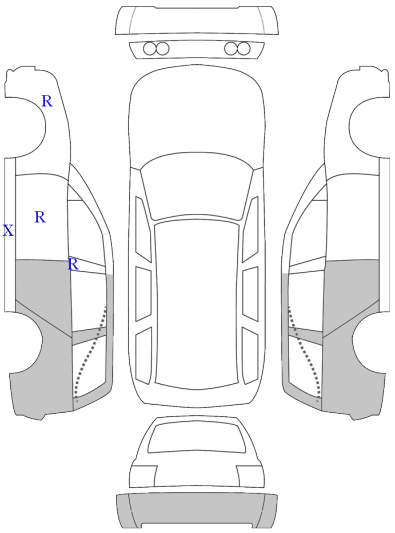
車體外觀圖

左側有鈑修痕。
左前方有鈑修痕。

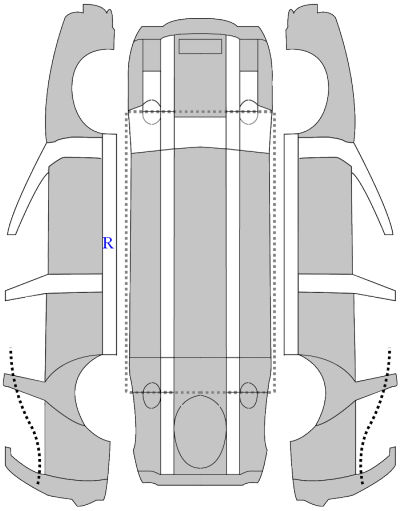
車骨結構圖

A、引擎號碼檢查 Engine Number Inspection	無此檢查項目
B、車身號碼檢查 VIN Inspection	無任何異常之痕跡。
C、泡水跡象檢查 Flood Damaged Trace	無任何泡水之痕跡。
D、車體骨架結構修復跡象檢查 Car Body Structure Inspection	異常
