車輛查定報告

查定編號 CPF56374263109

廠　牌 Make	TOYOTA
車　型 Model	COROLLA CROSS
年　份 Year	2021/02
排 氣 量 Displacement	1,798
車身號碼 VIN	ZSG10 ~031****
引擎號碼 Engine Number	***Y6981**
現況實車里程 Mileage (僅揭露，不具保證效力)	119,230

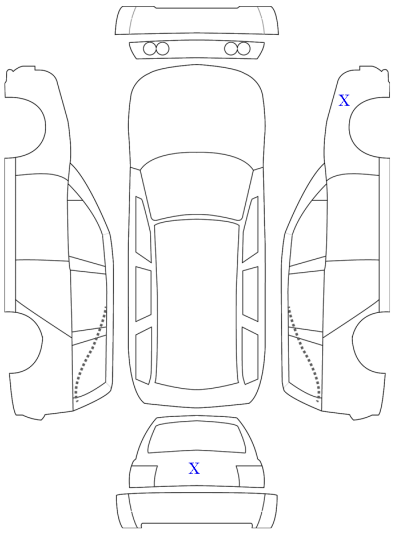
車體外觀圖

右前方有鈑修痕。
右後方有鈑修痕。
正後方有鈑修痕。

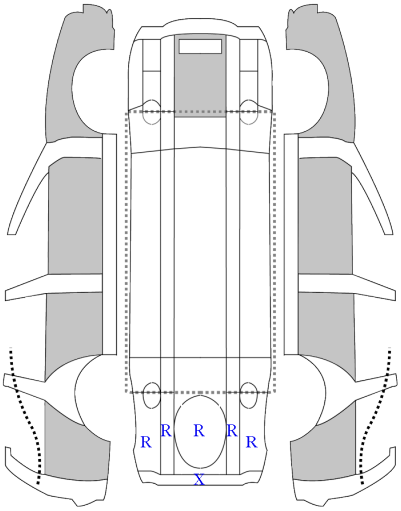
車骨結構圖

A、引擎號碼檢查 Engine Number Inspection	無任何異常之痕跡。
B、車身號碼檢查 VIN Inspection	無任何異常之痕跡。
C、泡水跡象檢查 Flood Damaged Trace	無任何泡水之痕跡。
D、車體骨架結構修復跡象檢查 Car Body Structure Inspection	異常
