YES 車輛認證書

認證編號	CPF56450253032

廠　牌 Make	BMW
車　型 Model	3 SERIES
年　份 Year	2007/04
排 氣 量 Displacement	2,979
車身號碼 VIN	WBAVS71090KS7****
引擎號碼 Engine Number	無引擎號碼
現況實車里程 Mileage (僅揭露，不具保證效力)	124,376

車輛認證總結報告 Vehicle Inspection Findings

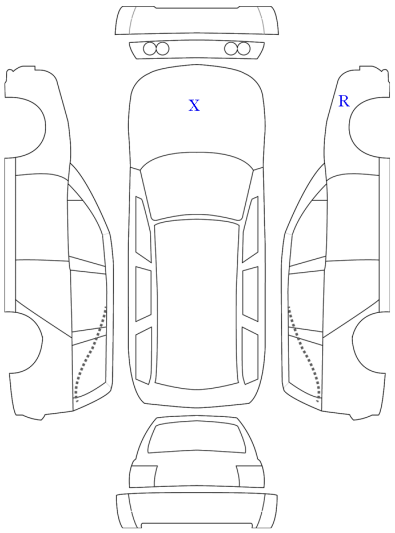
車體外觀圖

A、引擎號碼檢查 Engine Number Inspection	本車引擎號碼無異常。	Ⓢ鈑件鏽蝕、斑剝或鏽穿
B、車身號碼檢查 VIN Inspection	本車車身號碼無異常。	B 受損面積約一個拳頭(含)以上
C、泡水跡象檢查 Flood Damaged Trace	本車輛無泡水跡象。	R 鈑件校正痕跡
D、車體骨架結構修復跡象檢查 Car Body Structure Inspection	本車體骨架結構無修復跡象。	X 更換
