YES 車輛認證書

認證編號 CPF56450262101

廠　牌 Make	TOYOTA
車　型 Model	ALTIS
年　份 Year	2019/01
排 氣 量 Displacement	1,798
車身號碼 VIN	ZRE172~571****
引擎號碼 Engine Number	***Y5421**
現況實車里程 Mileage (僅揭露，不具保證效力)	92,461

車輛認證總結報告 Vehicle Inspection Findings

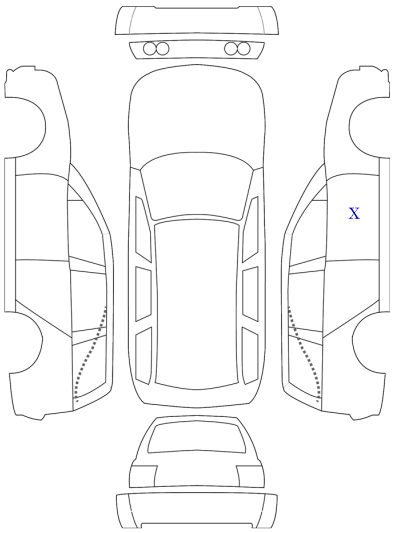
車體外觀圖

A、引擎號碼檢查 Engine Number Inspection	本車引擎號碼無異常。	Ⓢ鈑件鏽蝕、斑剝或鏽穿
B、車身號碼檢查 VIN Inspection	本車車身號碼無異常。	B 受損面積約一個拳頭(含)以上
C、泡水跡象檢查 Flood Damaged Trace	本車輛無泡水跡象。	R 鈑件校正痕跡
D、車體骨架結構修復跡象檢查 Car Body Structure Inspection	本車體骨架結構無修復跡象。	X 更換
