車輛認證書

認證編號 CPF56450263029

廠　牌 Make	NISSAN
車　型 Model	SUPER SENTRA
年　份 Year	2025/03
排 氣 量 Displacement	1,598
車身號碼 VIN	RF5SGAB18SS00****
引擎號碼 Engine Number	***681406**
現況實車里程 Mileage (僅揭露，不具保證效力)	6,426

車輛認證總結報告 Vehicle Inspection Findings

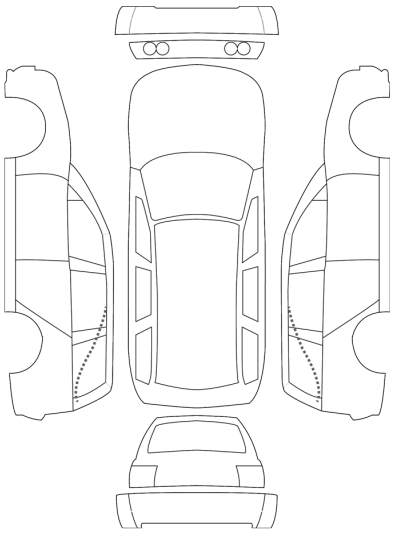
車體外觀圖

A、引擎號碼檢查 Engine Number Inspection	本車引擎號碼無異常。
B、車身號碼檢查 VIN Inspection	本車車身號碼無異常。
C、泡水跡象檢查 Flood Damaged Trace	本車輛無泡水跡象。
D、車體骨架結構修復跡象檢查 Car Body Structure Inspection	本車體骨架結構無修復跡象。
