車輛認證書

認證編號 CPF71020261087

廠　牌 Make	HONDA
車　型 Model	FIT
年　份 Year	2018/05
排 氣 量 Displacement	1,497
車身號碼 VIN	RKTGK5880JF00****
引擎號碼 Engine Number	***Z446038**
現況實車里程 Mileage (僅揭露，不具保證效力)	108,866

車輛認證總結報告 Vehicle Inspection Findings

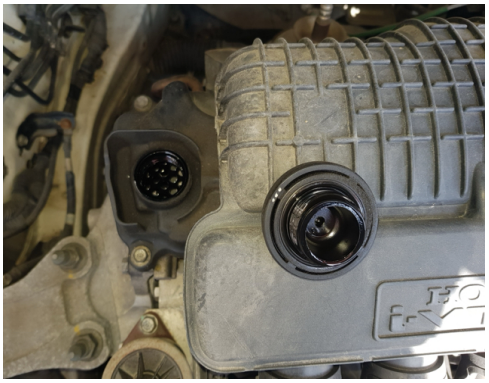
引擎室

1.運轉時有無冒藍白煙、黑煙	正常	2.水溫錶(燈)有無異常顯示	正常
3.警告指示燈有無異常作動	正常	4.機油油量、油質有無異常	正常
5.外觀有無漏油/水跡象	正常	6.運轉時有無抖動或異常聲響	正常
7.外觀有無修補或龜裂跡象	正常	8.冷卻風扇作動有無異常	正常
9.加速有無不順暢或無法加速	正常	10.高速運轉有無異常聲響	正常
11.冷卻水有無添加防鏽劑	正常
