車輛查定報告

查定編號 CPF71526247250

廠　牌 Make	MITSUBISHI
車　型 Model	VERYCA
年　份 Year	2017/09
排 氣 量 Displacement	1,299
車身號碼 VIN	***H77**
引擎號碼 Engine Number	***3S1PC010**
現況實車里程 Mileage (僅揭露，不具保證效力)	136,768

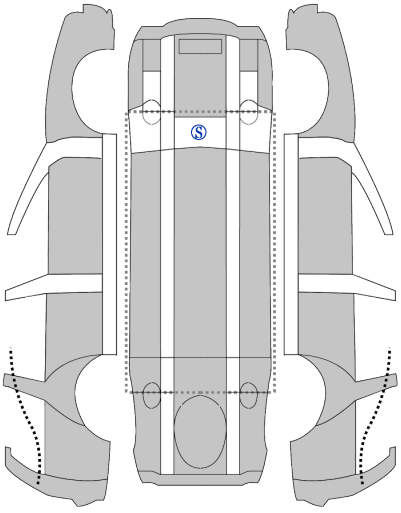
車骨結構圖

A、引擎號碼檢查 Engine Number Inspection	無任何異常之痕跡。
B、車身號碼檢查 VIN Inspection	無任何異常之痕跡。
C、泡水跡象檢查 Flood Damaged Trace	無任何泡水之痕跡。
D、車體骨架結構修復跡象檢查 Car Body Structure Inspection	異常
正前方有鈑修痕。
