YES 車輛認證書

認證編號 CPF71526261133

廠　牌 Make	TOYOTA
車　型 Model	CAMRY
年　份 Year	2010/02
排 氣 量 Displacement	1,998
車身號碼 VIN	ACV41~503****
引擎號碼 Engine Number	***E1685**
現況實車里程 Mileage (僅揭露，不具保證效力)	271,407

車輛認證總結報告 Vehicle Inspection Findings

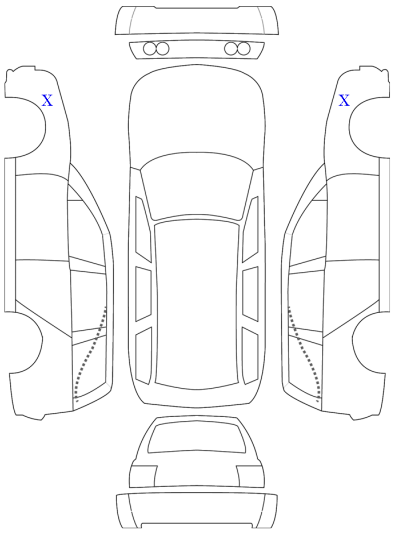
車體外觀圖

A、引擎號碼檢查 Engine Number Inspection	本車引擎號碼無異常。	Ⓢ鈑件鏽蝕、斑剝或鏽穿
B、車身號碼檢查 VIN Inspection	本車車身號碼無異常。	B 受損面積約一個拳頭(含)以上
C、泡水跡象檢查 Flood Damaged Trace	本車輛無泡水跡象。	R 鈑件校正痕跡
D、車體骨架結構修復跡象檢查 Car Body Structure Inspection	本車體骨架結構無修復跡象。	X 更換
