YES 車輛認證書

認證編號 CPF71526261183

廠　牌 Make	VW
車　型 Model	TIGUAN
年　份 Year	2021/12
排 氣 量 Displacement	1,498
車身號碼 VIN	WVGZZZ5NZNW51****
引擎號碼 Engine Number	無引擎號碼
現況實車里程 Mileage (僅揭露，不具保證效力)	52,036

車輛認證總結報告 Vehicle Inspection Findings

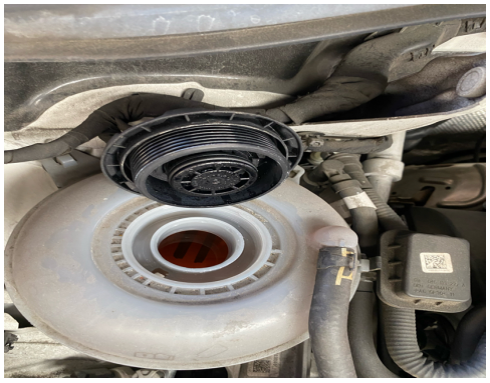
機油蓋

1.運轉時有無冒藍白煙、黑煙	正常	2.水溫錶(燈)有無異常顯示	正常
3.警告指示燈有無異常作動	正常	4.機油油量、油質有無異常	正常
5.外觀有無漏油/水跡象	正常	6.運轉時有無抖動或異常聲響	正常
7.外觀有無修補或龜裂跡象	正常	8.冷卻風扇作動有無異常	正常
9.加速有無不順暢或無法加速	正常	10.高速運轉有無異常聲響	正常
11.冷卻水有無添加防鏽劑	正常
