YES 車輛認證書

認證編號 CPF71549261136

廠　牌 Make	HINO
車　型 Model	300
年　份 Year	2019/12
排 氣 量 Displacement	4,009
車身號碼 VIN	XZU650-600****
引擎號碼 Engine Number	***C US483**
現況實車里程 Mileage (僅揭露，不具保證效力)	56,895

車輛認證總結報告 Vehicle Inspection Findings

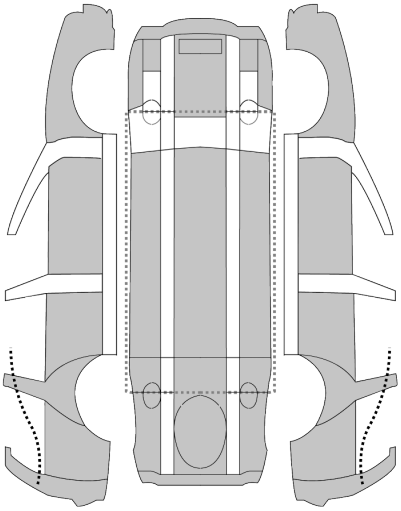
車骨結構圖

D、車體骨架結構修復跡象檢查 Car Body Structure Inspection　　本車體骨架結構無修復跡象。
