車輛查定報告

查定編號 CPF71549263049

廠　牌 Make	TOYOTA
車　型 Model	SIENTA
年　份 Year	2021/07
排 氣 量 Displacement	1,798
車身號碼 VIN	ZSP170~005****
引擎號碼 Engine Number	***0H240**
現況實車里程 Mileage (僅揭露，不具保證效力)	48,453

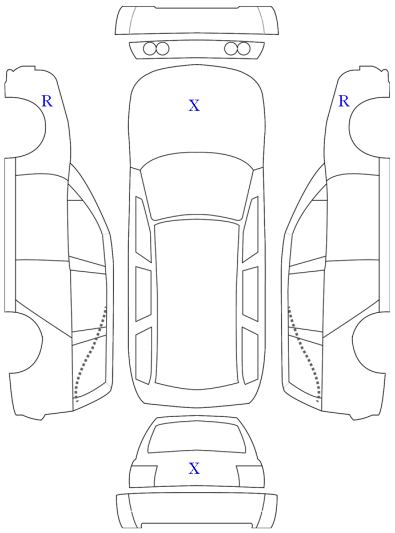
車體外觀圖

右前方有鈑修痕。
左前方有鈑修痕。
正前方有鈑修痕。
正後方有鈑修痕。

Ⓢ 鈑件鏽蝕、斑剝或鏽穿
B 受損面積約一個拳頭(含)以上
R 鈑件校正痕跡
X 更換
