YES 車輛認證書

認證編號 CPF52488224018

| 廠牌 Make | MITSUBISHI |
| 車型 Model | OUTLANDER |

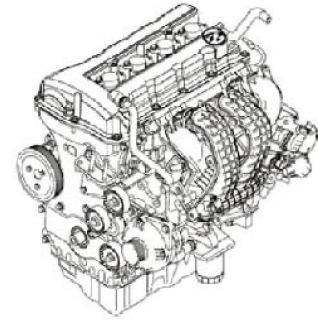
引擎查定範圍

怠速/加速/風速有無冒白煙、水溫錶(燈)顯示有無異常、溫度/警告指示燈發動後有無異常、機油油量及油質有無異常、引擎本體外觀有無漏油(水)跡象、怠速時有無抖動或異常聲響、本體外觀有無修補或龜裂跡象、冷卻風扇作動有無異常、引擎加速有無異常、風速運轉主體有無異常聲響、冷卻水添加防鏽劑有無異常。

| 查定項目 Inspection Item | 有無異常狀況 Findings | | 備註事項 |
|---|---|---|---|
| 運轉時有無冒藍白煙、黑煙 | <input type="radio"/> 有 | <input checked="" type="radio"/> 無 | |
| 外觀有無漏油/水跡象 | <input type="radio"/> 有 | <input checked="" type="radio"/> 無 | |
| 外觀有無修補或龜裂跡象 | <input type="radio"/> 有 | <input checked="" type="radio"/> 無 | |
