查定編號 CPF04315263014

廠牌 Make	NISSAN
車型 Model	SUPER SENTRA
年份 Year	2018/10
排氣量 Displacement	1,798
車身號碼 VIN	B17ESB02****
引擎號碼 Engine Number	***823388**
現況實車里程 Mileage (僅揭露, 不具保證效力)	106,097

車輛認證總結報告 Vehicle Inspection Findings

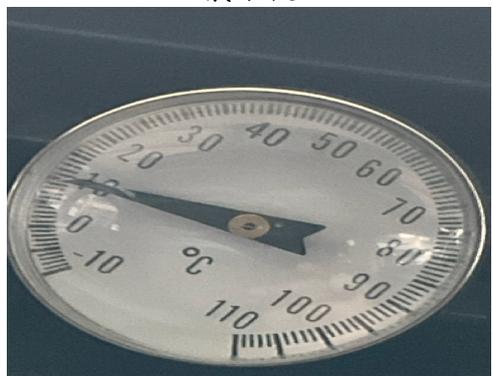
空調溫度

1. 檢查室外氣溫	17°C	2. 後空調冷氣作動中央出風口溫度	無此項目
3. 冷凝器散熱風扇有無運轉異常	正常	4. 前空調冷氣A/C開關燈號	正常
5. 前空調風速開關各段風速	正常	6. 前空調冷氣作動中央出風口溫度	10°C
7. 後空調冷氣A/C開關燈號	無此項目	8. 後空調風速開關各段風速	無此項目
