**查定編號** CPF04740261069

## 車輛資料 Vehicle Information

廠牌 Make	TOYOTA
車型 Model	ALTIS
年份 Year	2022/02
排氣量 Displacement	1,798
車身號碼 VIN	ZWE211~001****
引擎號碼 Engine Number	***Y8195**
現況實車里程 Mileage (僅揭露, 不具保證效力)	47,431

## 車輛認證總結報告 Vehicle Inspection Findings

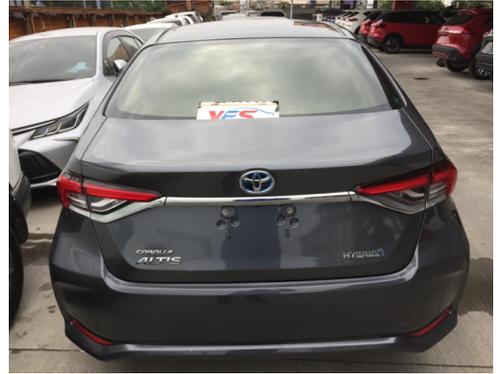
後面或右後側(含車尾)

- A、引擎號碼檢查 Engine Number Inspection
  - B、車身號碼檢查 VIN Inspection
  - C、泡水跡象檢查 Flood Damaged Trace
  - D、車體骨架結構修復跡象檢查 Car Body Structure Inspection
- 正後方有鈹修痕。
