YES 車輛認證書

認證編號 CPF04740261175

廠牌 Make	BMW
車型 Model	X MODELS
年份 Year	2017/05
排氣量 Displacement	2,979
車身號碼 VIN	WBAXW5103H0N5****
引擎號碼 Engine Number	無引擎號碼
現況實車里程 Mileage (僅揭露, 不具保證效力)	137,949

車輛認證總結報告 Vehicle Inspection Findings

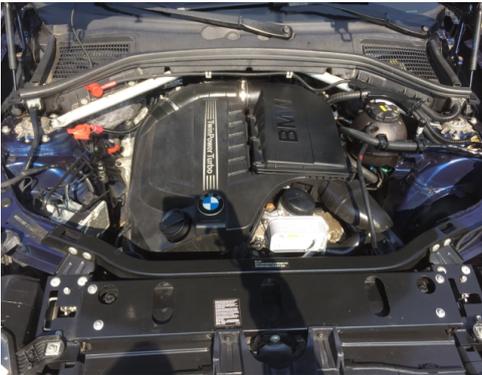
引擎室

1. 運轉時有無冒藍白煙、黑煙	正常	2. 水溫錶(燈)有無異常顯示	正常
3. 警告指示燈有無異常作動	正常	4. 機油油量、油質有無異常	正常
5. 外觀有無漏油/水跡象	正常	6. 運轉時有無抖動或異常聲響	正常
7. 外觀有無修補或龜裂跡象	正常	8. 冷卻風扇作動有無異常	正常
9. 加速有無不順暢或無法加速	正常	10. 高速運轉有無異常聲響	正常
11. 冷卻水有無添加防鏽劑	正常
