YES 車輛認證書

認證編號 CPF04902263047

廠牌 Make	MITSUBISHI
車型 Model	LANCER
年份 Year	2012/05
排氣量 Displacement	1,798
車身號碼 VIN	F403****
引擎號碼 Engine Number	***0QA253**
現況實車里程 Mileage (僅揭露, 不具保證效力)	218,052

車輛認證總結報告 Vehicle Inspection Findings

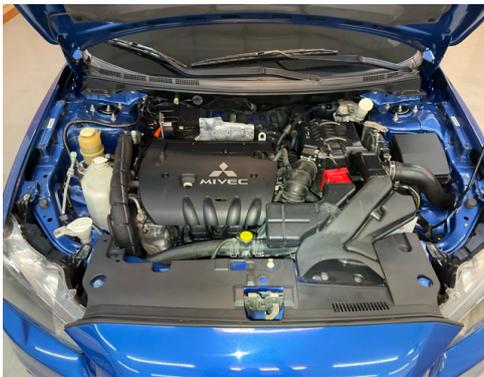
引擎室

1. 運轉時有無冒藍白煙、黑煙	正常	2. 水溫錶(燈)有無異常顯示	正常
3. 警告指示燈有無異常作動	正常	4. 機油油量、油質有無異常	正常
5. 外觀有無漏油/水跡象	正常	6. 運轉時有無抖動或異常聲響	正常
7. 外觀有無修補或龜裂跡象	正常	8. 冷卻風扇作動有無異常	正常
9. 加速有無不順暢或無法加速	正常	10. 高速運轉有無異常聲響	正常
11. 冷卻水有無添加防鏽劑	正常
