車輛認證總結報告 Vehicle Inspection Findings

查定編號 CPF04902263049

廠牌 Make	NISSAN
車型 Model	LIVINA
年份 Year	2008/01
排氣量 Displacement	1,797
車身號碼 VIN	L10EMM00****
引擎號碼 Engine Number	***850088**
現況實車里程 Mileage (僅揭露, 不具保證效力)	69,802

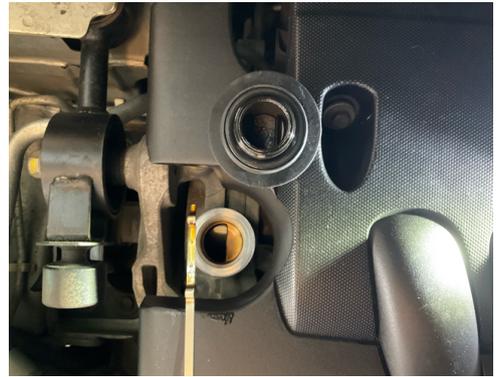
機油蓋

1. 運轉時有無冒藍白煙、黑煙	正常	2. 水溫錶(燈)有無異常顯示	正常
3. 警告指示燈有無異常作動	正常	4. 機油油量、油質有無異常	正常
5. 外觀有無漏油/水跡象	正常	6. 運轉時有無抖動或異常聲響	正常
7. 外觀有無修補或龜裂跡象	正常	8. 冷卻風扇作動有無異常	正常
9. 加速有無不順暢或無法加速	正常	10. 高速運轉有無異常聲響	正常
11. 冷卻水有無添加防鏽劑	正常
