YES 車輛認證書

認證編號 CPF0767225C079

廠牌 Make	TOYOTA
車型 Model	RAV4
年份 Year	2019/10
排氣量 Displacement	1,987
車身號碼 VIN	JTMY43FVX0D03****
引擎號碼 Engine Number	無引擎號碼
現況實車里程 Mileage (僅揭露, 不具保證效力)	137,536

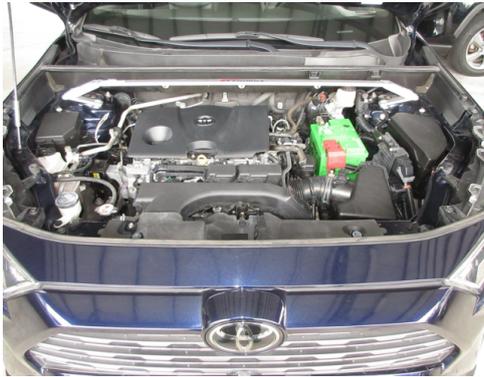
引擎室

1. 運轉時有無冒藍白煙、黑煙	正常	2. 水溫錶(燈)有無異常顯示	正常
3. 警告指示燈有無異常作動	正常	4. 機油油量、油質有無異常	正常
5. 外觀有無漏油/水跡象	正常	6. 運轉時有無抖動或異常聲響	正常
7. 外觀有無修補或龜裂跡象	正常	8. 冷卻風扇作動有無異常	正常
9. 加速有無不順暢或無法加速	正常	10. 高速運轉有無異常聲響	正常
11. 冷卻水有無添加防鏽劑	正常
