# YES 車輛認證書

認證編號 CPF09023261102

廠牌 Make	BMW
車型 Model	X MODELS
年份 Year	2022/03
排氣量 Displacement	2,998
車身號碼 VIN	WBACY6100N9L9****
引擎號碼 Engine Number	無引擎號碼
現況實車里程 Mileage (僅揭露, 不具保證效力)	50,675

## 車輛認證總結報告 Vehicle Inspection Findings

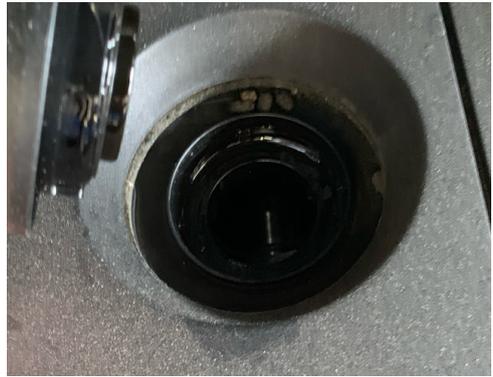
機油蓋

1. 運轉時有無冒藍白煙、黑煙	正常	2. 水溫錶(燈)有無異常顯示	正常
3. 警告指示燈有無異常作動	正常	4. 機油油量、油質有無異常	正常
5. 外觀有無漏油/水跡象	正常	6. 運轉時有無抖動或異常聲響	正常
7. 外觀有無修補或龜裂跡象	正常	8. 冷卻風扇作動有無異常	正常
9. 加速有無不順暢或無法加速	正常	10. 高速運轉有無異常聲響	正常
11. 冷卻水有無添加防鏽劑	正常
