YES 車輛認證書

認證編號 CPF09023263062

廠牌 Make	HYUNDAI
車型 Model	TUCSON
年份 Year	2023/03
排氣量 Displacement	1,598
車身號碼 VIN	RFHJD81BBPS00****
引擎號碼 Engine Number	***PNU3518**
現況實車里程 Mileage (僅揭露, 不具保證效力)	36,825

車輛認證總結報告 Vehicle Inspection Findings

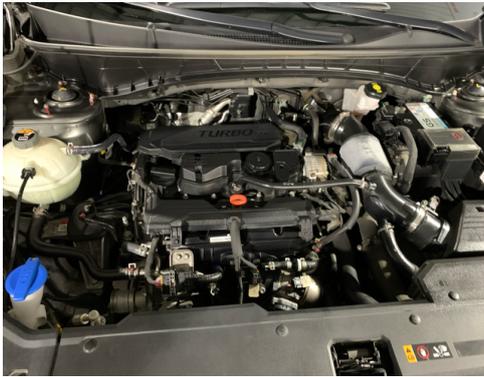
引擎室

1. 運轉時有無冒藍白煙、黑煙	正常	2. 水溫錶(燈)有無異常顯示	正常
3. 警告指示燈有無異常作動	正常	4. 機油油量、油質有無異常	正常
5. 外觀有無漏油/水跡象	正常	6. 運轉時有無抖動或異常聲響	正常
7. 外觀有無修補或龜裂跡象	正常	8. 冷卻風扇作動有無異常	正常
9. 加速有無不順暢或無法加速	正常	10. 高速運轉有無異常聲響	正常
11. 冷卻水有無添加防鏽劑	正常
