車輛認證總結報告 Vehicle Inspection Findings

查定編號 CPF09902261058

廠牌 Make	TOYOTA
車型 Model	ALTIS
年份 Year	2011/07
排氣量 Displacement	1,798
車身號碼 VIN	ZRE142-442****
引擎號碼 Engine Number	***X1019**
現況實車里程 Mileage (僅揭露, 不具保證效力)	248,873

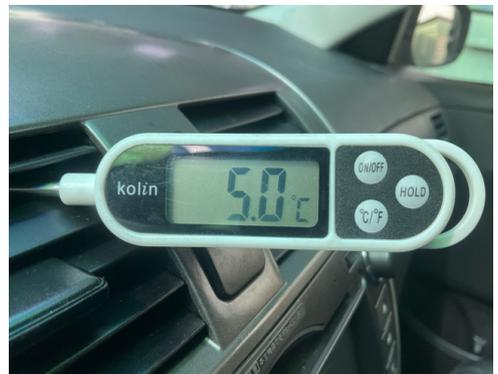
空調溫度

1. 檢查室外氣溫	23°C	2. 後空調冷氣作動中央出風口溫度	無此項目
3. 冷凝器散熱風扇有無運轉異常	正常	4. 前空調冷氣A/C開關燈號	正常
5. 前空調風速開關各段風速	正常	6. 前空調冷氣作動中央出風口溫度	5°C
7. 後空調冷氣A/C開關燈號	無此項目	8. 後空調風速開關各段風速	無此項目
