YES 車輛認證書

認證編號 CPF09902262025

廠牌 Make	TOYOTA
車型 Model	ALTIS
年份 Year	2022/11
排氣量 Displacement	1,798
車身號碼 VIN	ZRE211~007****
引擎號碼 Engine Number	***Y9333**
現況實車里程 Mileage (僅揭露, 不具保證效力)	72,167

車輛認證總結報告 Vehicle Inspection Findings

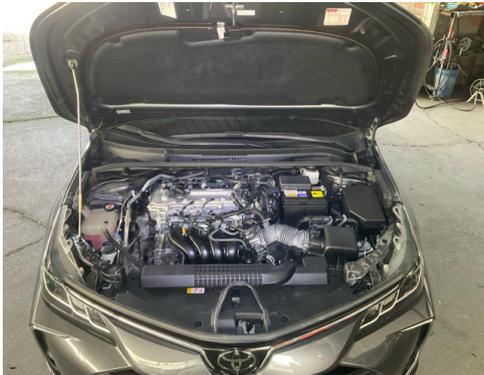
引擎室

1. 運轉時有無冒藍白煙、黑煙	正常	2. 水溫錶(燈)有無異常顯示	正常
3. 警告指示燈有無異常作動	正常	4. 機油油量、油質有無異常	正常
5. 外觀有無漏油/水跡象	正常	6. 運轉時有無抖動或異常聲響	正常
7. 外觀有無修補或龜裂跡象	正常	8. 冷卻風扇作動有無異常	正常
9. 加速有無不順暢或無法加速	正常	10. 高速運轉有無異常聲響	正常
11. 冷卻水有無添加防鏽劑	正常
