## 車輛認證總結報告 Vehicle Inspection Findings

查定編號 CPF21288262030

廠牌 Make	SUZUKI
車型 Model	SWIFT
年份 Year	2023/04
排氣量 Displacement	1,197
車身號碼 VIN	JSAAZCA3S0058****
引擎號碼 Engine Number	無引擎號碼
現況實車里程 Mileage (僅揭露, 不具保證效力)	53,772

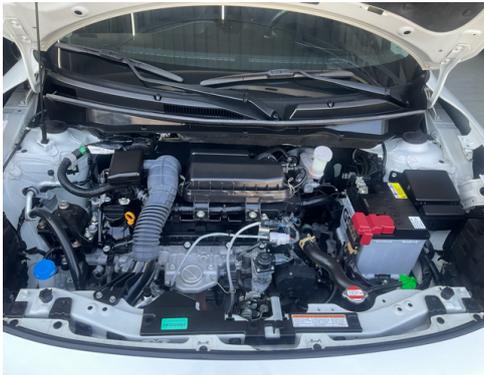
引擎室

1. 運轉時有無冒藍白煙、黑煙	正常	2. 水溫錶(燈)有無異常顯示	正常
3. 警告指示燈有無異常作動	正常	4. 機油油量、油質有無異常	正常
5. 外觀有無漏油/水跡象	正常	6. 運轉時有無抖動或異常聲響	正常
7. 外觀有無修補或龜裂跡象	正常	8. 冷卻風扇作動有無異常	正常
9. 加速有無不順暢或無法加速	正常	10. 高速運轉有無異常聲響	正常
11. 冷卻水有無添加防鏽劑	正常

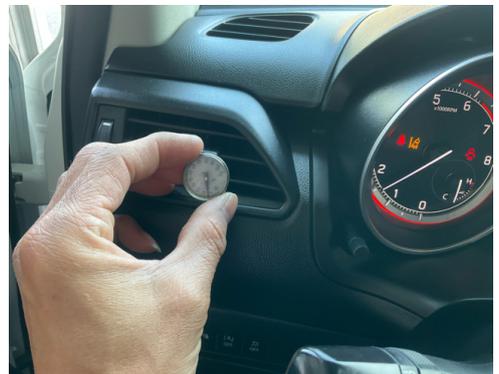
空調溫度

1. 檢查室外氣溫	25°C	2. 後空調冷氣作動中央出風口溫度	無此項目
3. 冷凝器散熱風扇有無運轉異常	正常	4. 前空調冷氣A/C開關燈號	正常
5. 前空調風速開關各段風速	正常	6. 前空調冷氣作動中央出風口溫度	7°C
7. 後空調冷氣A/C開關燈號	無此項目	8. 後空調風速開關各段風速	無此項目
